Итоговый отчет BDIZ EDI о проверке имплантатов 2014/15 гг.

Исследование поверхности 120 стерильно упакованных имплантатов методом электронной микроскопии

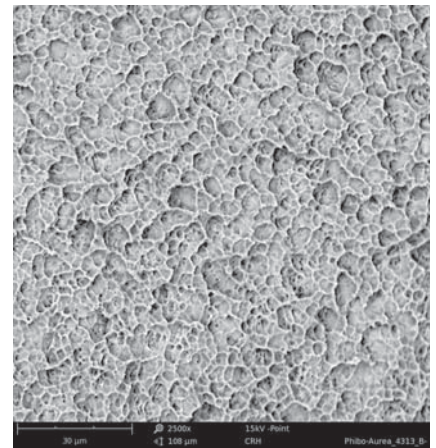
39 | Osstem –TSIII (x 2,500).

К счастью, абсолютное большинство проверенных имплантатов не имело существенных загрязнений. Примеры снимков поверхности некоторых исследованных имплантатов (Alpha-Bio, Argon Medical, Avinent, C-Tech, Dentium, Nucleoss, Osstem, Phibo, SGS и Bredent) представлены на рисунках 33-42.

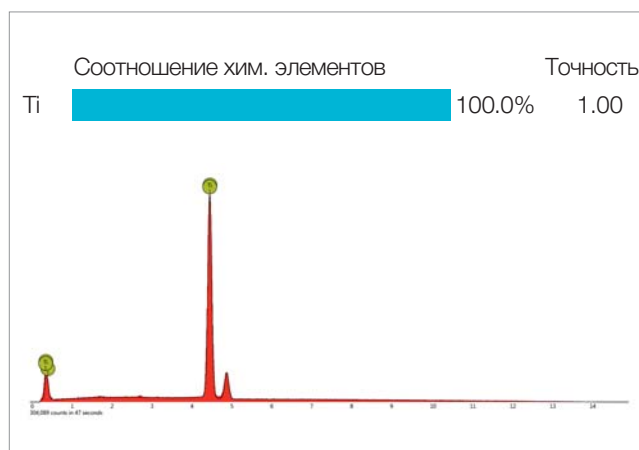
45 | Элементный анализ поверхности имплантата Camlog - Conelog (чистый титан).

Особого внимания заслуживают улучшения в процессе производства имплантатов Camlog. В 2008 г. данные имплантаты носили следы загрязнений от пескоструйной обработки на 10% своей поверхности. В 2011 году это было уже 3%, для такого же имплантата. Элементный анализ трех моделей имплантатов указанной компании (Camlog, Conelog and iSy), проведенный в рамках текущего исследования, подтвердил полное отсутствие загрязнений их поверхностей. Это можно наблюдать на рис. 43 - 45 на примере модели Conelog: элементный анализ показывает только присутствие титана.

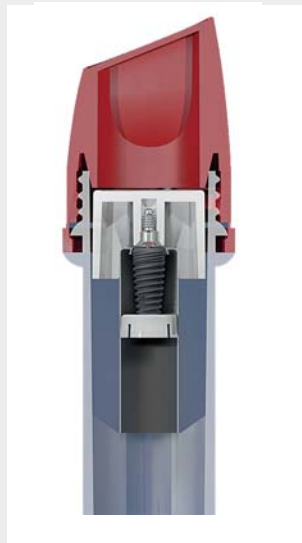
Хотя в наше время для производства дентальных имплантатов используется более-менее стандартный набор технологий, разнообразие их упаковок не знает границ. У имплантатов, участвовавших в упомянутом ранее исследовании, большое разнообразие дизайнов, в то время как такие аспекты, как простота использования, сохранность при транспортировке, предохранение от загрязнений при складировании и себестоимость производства иногда учитываются слабо. С другой стороны, существуют, например, продуманные дизайны упаковок, которые максимально сохраняют чистоту имплантата и являются относительно недорогими решениями (рис. 49).

На иллюстрации показан комплексный дизайн упаковки, в которой имплантат помещён во внутреннюю капсулу из того же материала (титанового сплава Ti-6AL-4V ELI - Grade 5), чтобы свести влияние на него других материалов к минимуму.

49 | Продольное сечение стерильной упаковки имплантата PALTOP

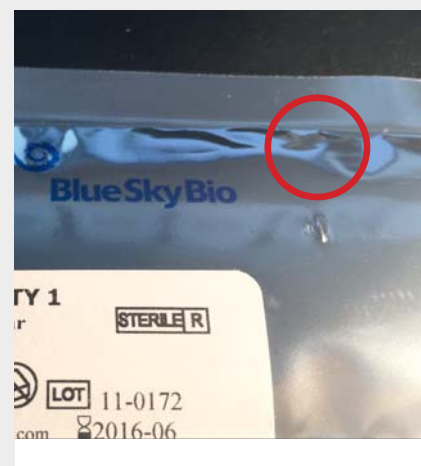
Более-менее продуманный подход к стерильной упаковке имплантатов не сильно сказывается на их стоимости. Но как далеко может зайти скупость производителей, если, например, винт-заглушка, положенный в пакет с имплантатом, прорывает пленку, лишая упаковку стерильности? (см. раздел о стерильной упаковке на стр. 75)?

50 | Упаковка повреждена острыми гранями находящегося внутри винта-заглушки (BlueSkyBio).
